# Kokemuksia upotettavasta verkkoaltaasta

**Vesiviljelyn innovaatio-ohjelman webinaari 18.3.2021**

Markus Kankainen (Luke) ja Sami Suominen (Lännenpuolen Lohi)

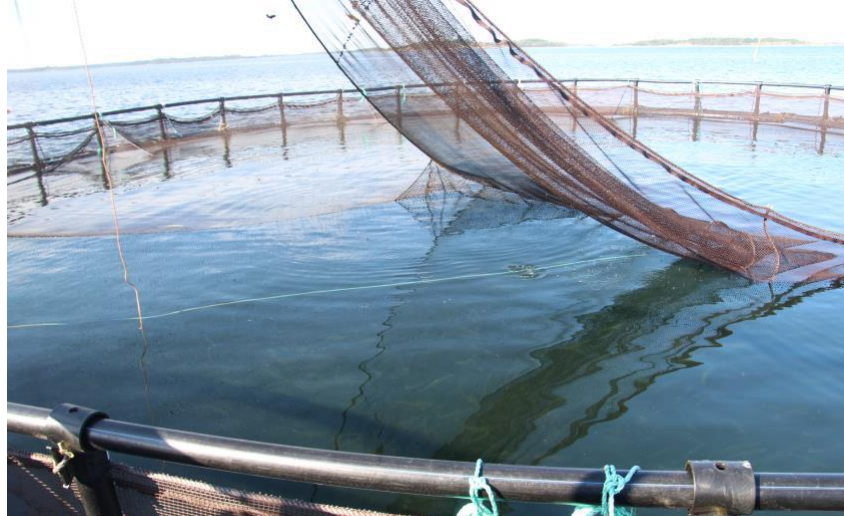
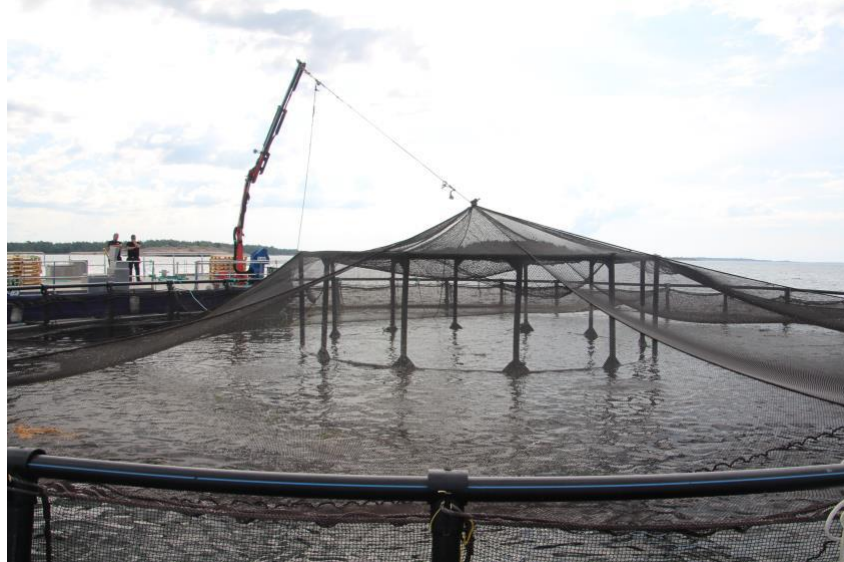
- **Päällysverkko on raskas**
  - Ja lähtökohtaisesti uppoaa pintaveteen
  - Levänmuodostuminen ja kerääntyminen
- **Päällysverkon kannatin kirjolohelle**
  - Että verkko ei aiheuta kaloille haittaa pinnassa ja ruokintaa voi seurata paremmin
  - Verkonkannatin muutti nostetta sen verran ettei laitos enää uponnut
- **Vaikeuttaa olennaisesti kuolleiden keräämistä**
  - Vetoketju toiminut hyvin; saa auki 2sta paikasta
  - Ei pääse linnut ym sisään mutta voivat seisoskella verkolla

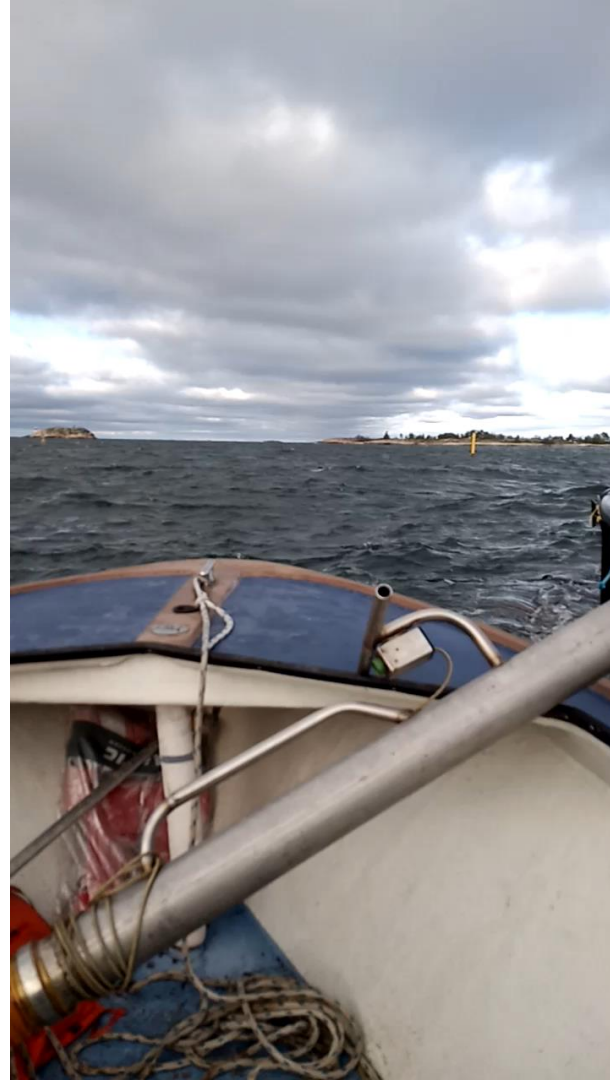
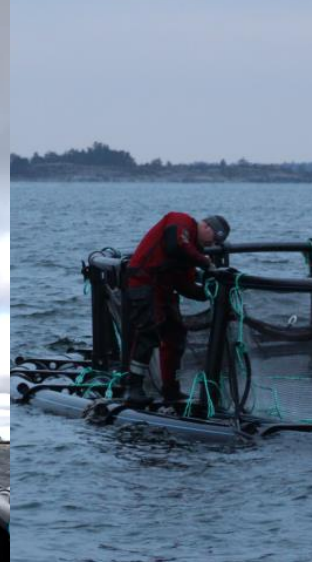
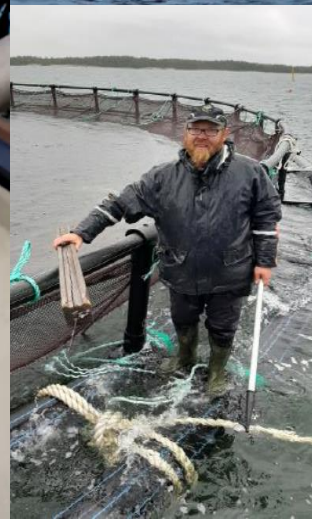
## ■ Laitos ui matalalla

- Pintaputket olosuhteisiin nähden pienet (315mm)
- Pohjapainot sekä virtaus vetää laitosta syvemmälle
- Sukelluskello ilmeisesti "vuotaa" keinuessaan
- Kovan kelin jälkeen laitosta saadaan 10-15 cm ylös
- PE kehikko liukas levän takia
- Ja jalat vedessä vaikeuttaa kaikkia huoltotoimia

## ■ Kovalla kelillä ruokintavene painautuu altaan päälle

- Rikkoutumisriski

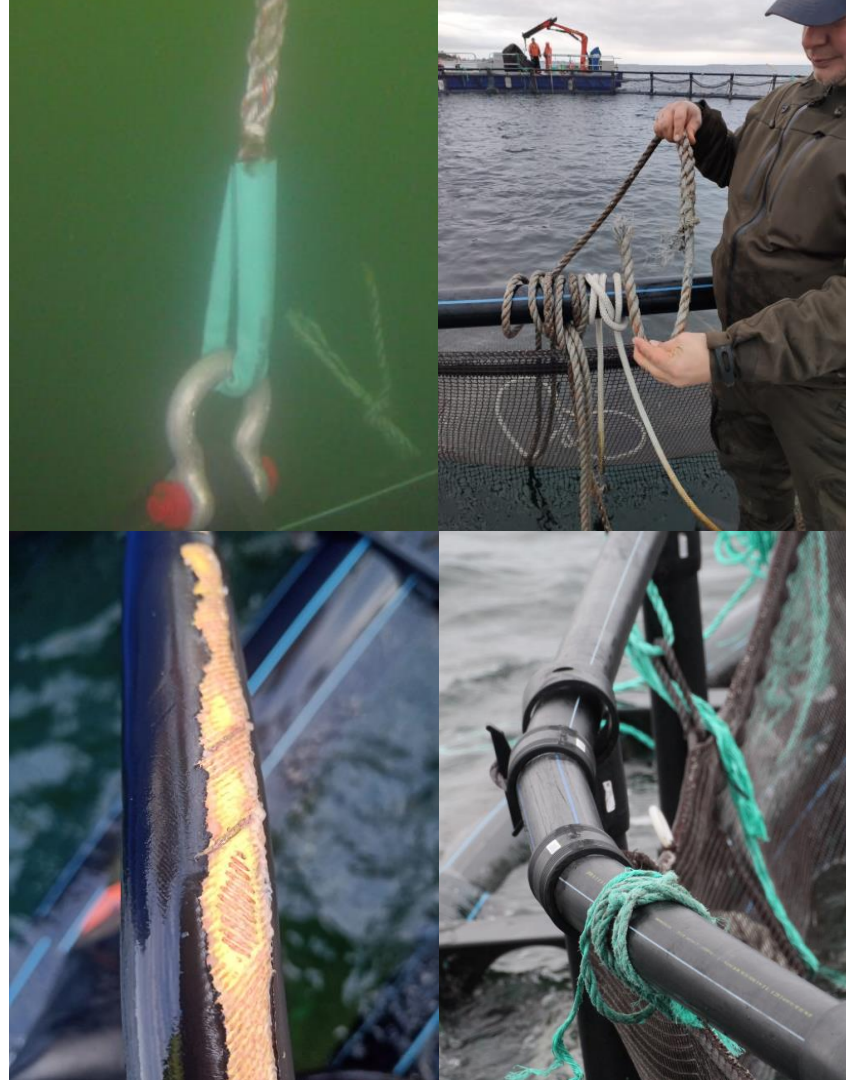
- **Havaitut rikkoutumisriskit**
  - 3/36 köyttä pohja – pintaringin välillä meni poikki
  - Kassi on/oli kiinni pohjaringissä; jos se irtoaa repii kassin mukanaan
  - Päällisverkko ja verkonkannatin saattaa aiheuttaa käsiraamiin rasitusta kovasta virtauksesta johtuen
- **Osien kestävyys ? – vaihto työlästä**
  - Kuinka usein renkien väliköysiä pitää vaihtaa
  - Kuinka usein pohjapainoja tulee lisäillä
  - Kuinka usein ilmaputket vaihtaa
  - Kuinka usein tulee uusia verkkokassin kiristysköydet
  - Näitä kaikkia huoltoja tehtiin puolen vuoden aikana
