# Kokemuksia fladojen ja kluuvien kalataloudellisista kunnostuksista

Antti Lappalainen, Sanna Kuningas, Lari Veneranta ja  
Mats Westerbom (HY/Tvärminne)

Innovaatiopäivät

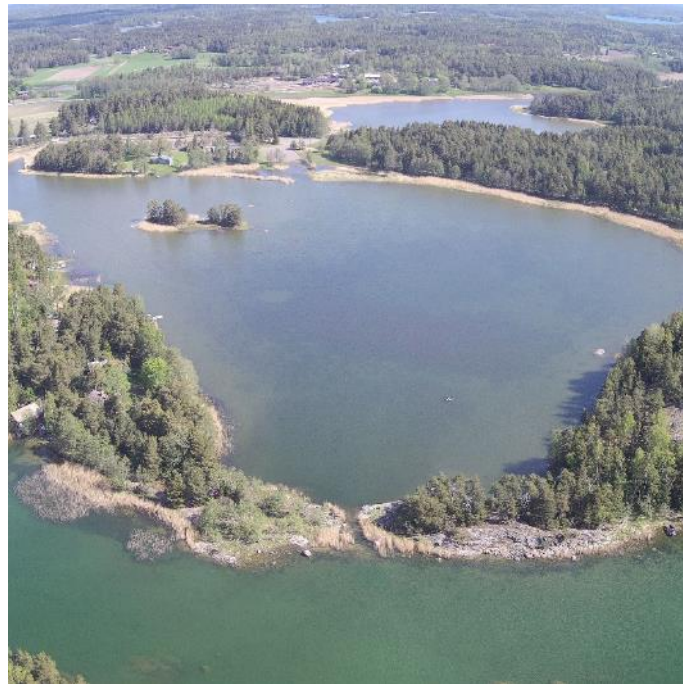
- Fladat ja kluuvit ovat merenlahdistä maankohoamisen myötä muodostuneita altaita
- Fladoissa kynnys, mutta vielä jatkuva yhteys mereen. Kluuveihin merivesi yltää enää ajoittain
- Vesi lämpenee ympäristöä nopeammin → suotuisat olosuhteet kalojen poikasille
- Ovat usein tärkeitä kevätkutuisten kalojen kutu- ja poikasalueita rannikolla (ahven, hauki, särki)
- Fladoja ja kluuveja koko rannikolla. Kristiinankaupungin ja Kokkolan välillä lähes 2 000

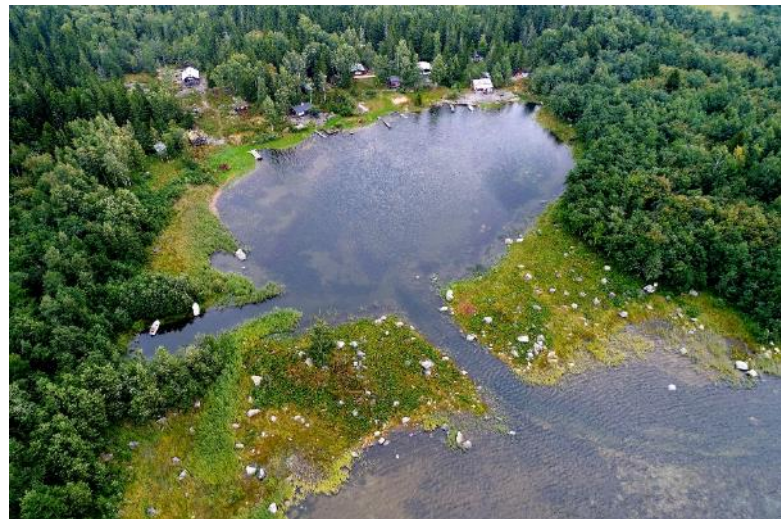
- Fladojen suuaukkojen ruoppaukset yleisiä ja samalla usein menetetään myös poikastuotanto
- Kluuveissa suuaukkojen umpeenkasvu estää kalojen kulkua → poikastuotanto menetetään
- **Pienillä kunnostustoimilla voisi olla mahdollista saada paikallisia positiivisia vaikutuksia kalakantoihin!**
- Kunnostuskokeiluja tehty aiemminkin, puutteellisin esiselvityksin ja jälkiseurannoin → tuloksista ei tietoa
- EMKR ympäristöohjelmassa aloitettu järjestelmällinen koetoiminta kunnostusmenetelmistä ja tuloksellisuudesta

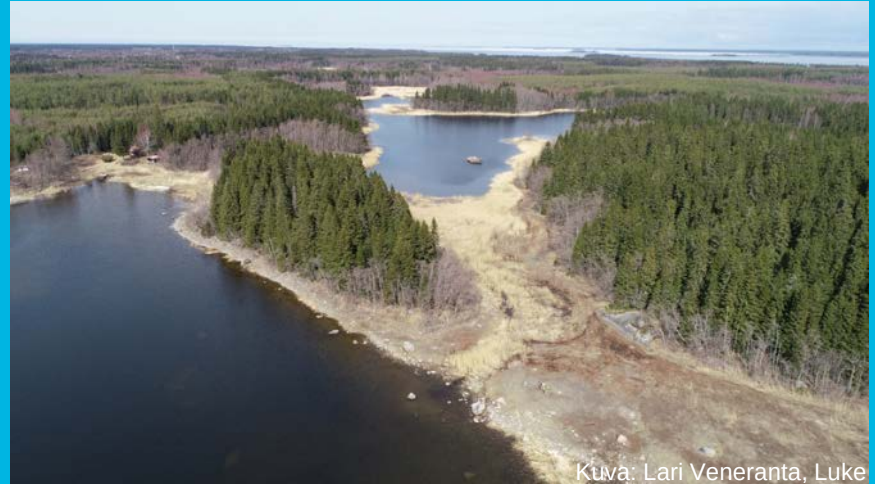
# Raippaluoto, Backfladan (8 ha)

Ennen kunnostusta laskupuro oli kasvamassa umpeen, noususte alhaisella vedenkorkeudella.

Nousevia kalalajeja pääasiassa hauki, ahven ja särki.

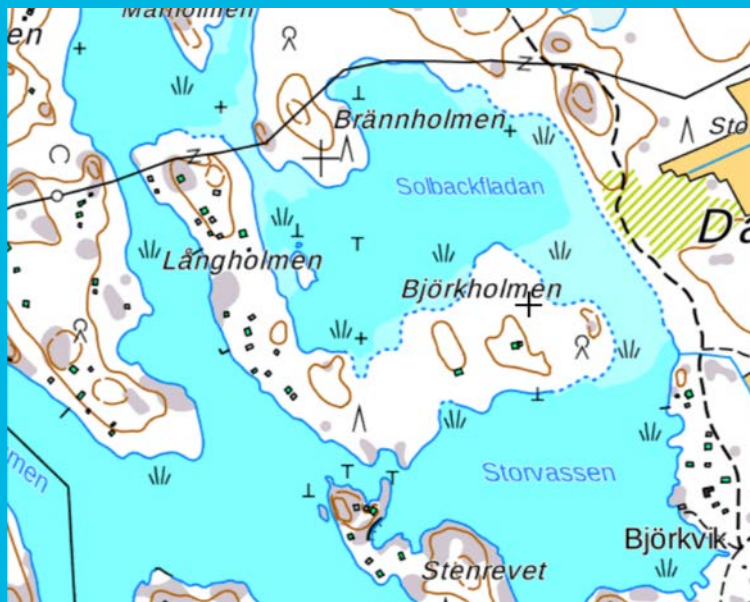
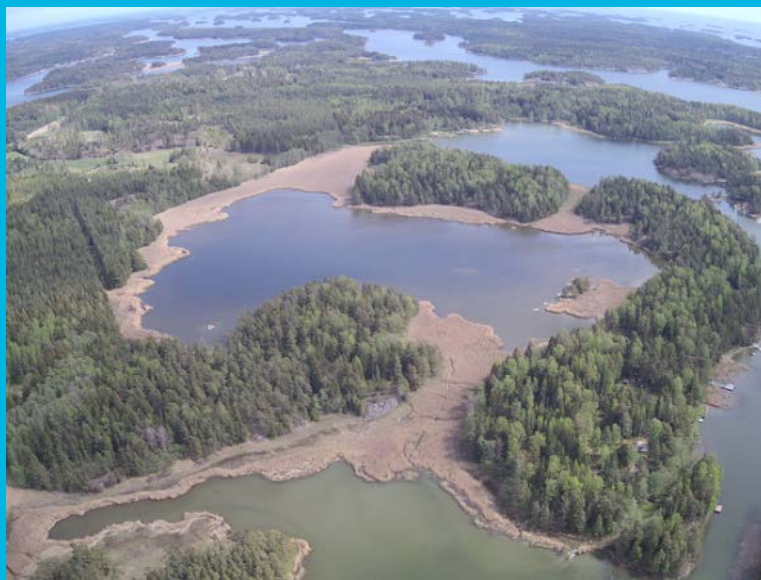
# Tammisaari, Solbackfladan (13 ha)

Kalojen kulkuväylä kasvanut umpeen, toimii kunnolla vain jos merivedenkorkeus yli +40 cm. Harvoin on keväällä.

2018 ei ahvenen mätiä, 2019 yksi mätinauha (sukelluskartoitukset).

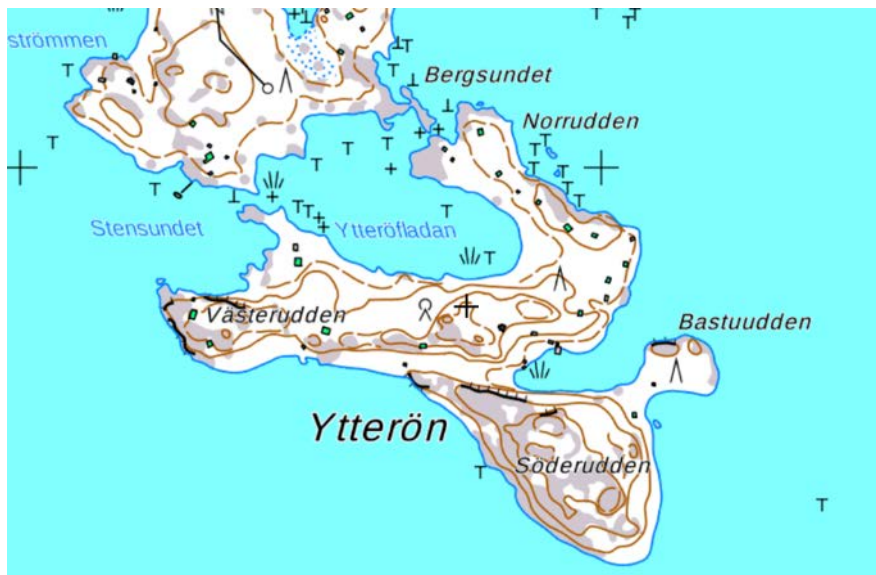
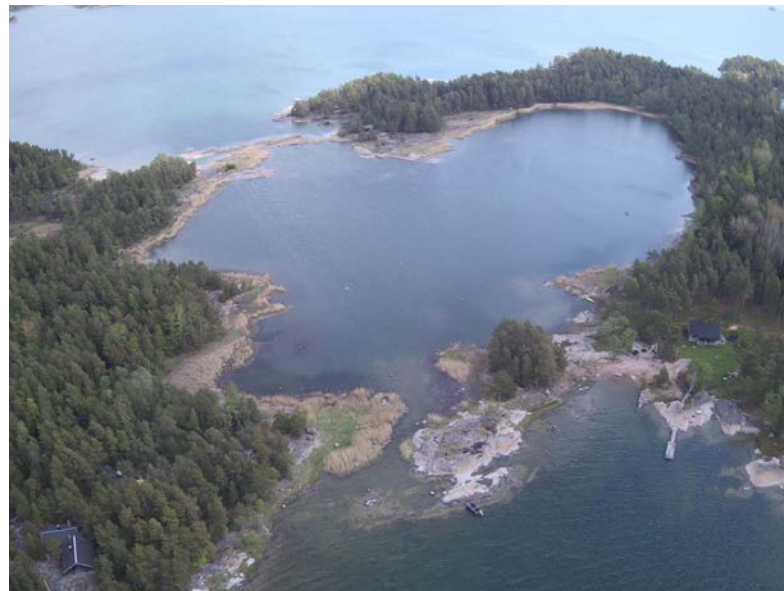
# Tammisaari, Ytteröfladan (8 ha)

Suuaukko perattu aiemmin, veneen saa uitettua sisään.

2018 ja 2019 ei havaittu ahvenen mätiä sukelluskartoituksissa.

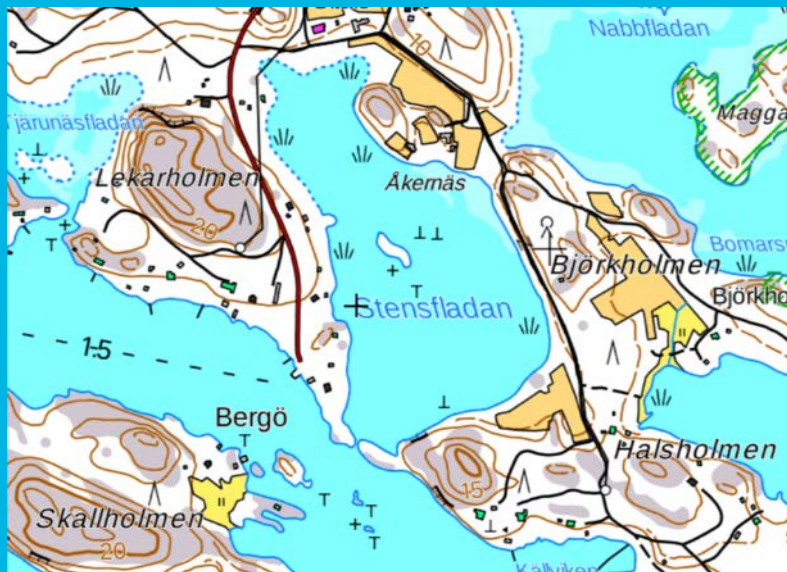
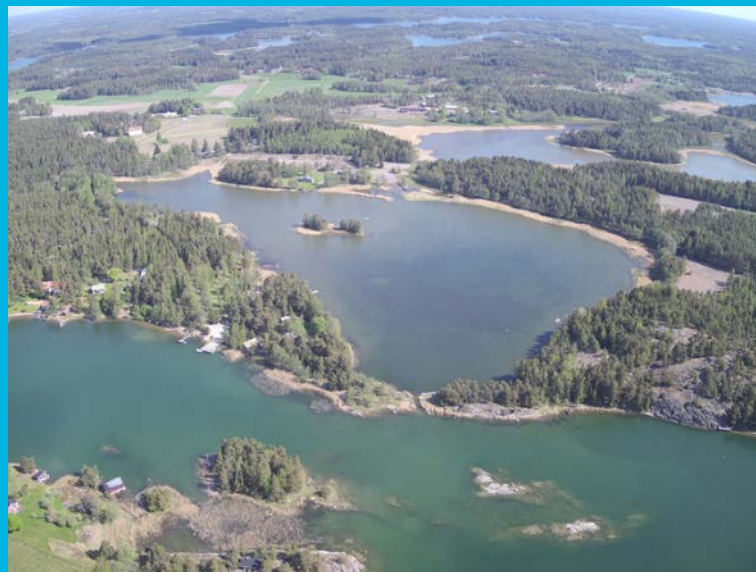
# Tammisaari, Stensfladan (16 ha)

Suuaukko perattu aiemmin, veneen saa uitettua sisään.  
2019 löytyi yksi ahvenen mätinauha sukelluskartoituksissa.

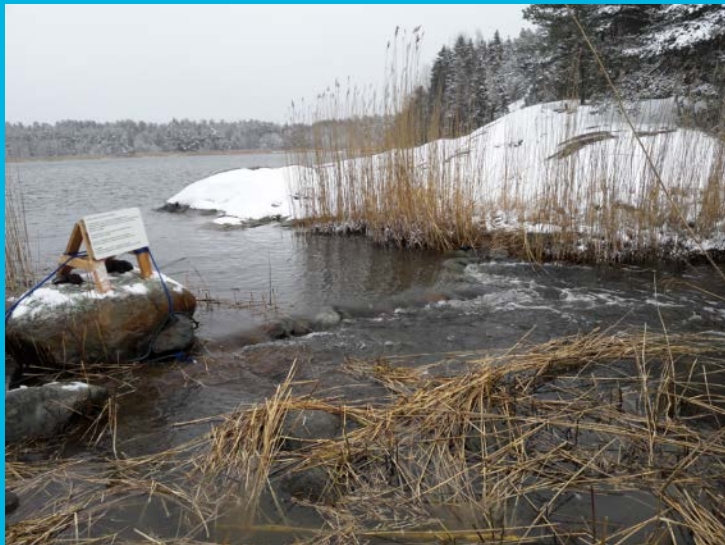
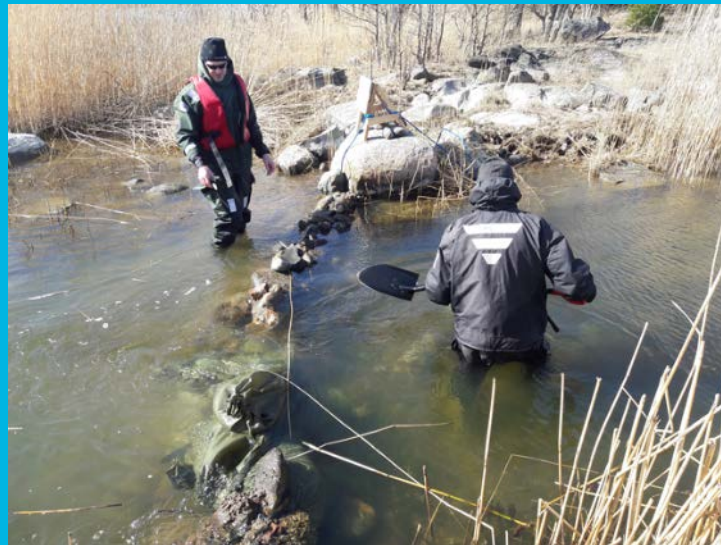
# Stensfladan, suuaukon kiveys huhtikuu 2020

- Tilapäinen "pato" vähentämään veden virtausta
- Mätikartoitukset huhti-toukokuu, ei ahvenen mätinauhoja!!
- Pato rikkoontunut useasti, kova virtaus ja vapakalastajat haluavat päästä veneellä fladaan
